## **DIAGNÓSTICO DE LAS POSIBLES CAUSAS DE INFILTRACIÓN DE AGUA EN LOS SÓTANOS DEL CONJUNTO RESIDENCIAL AVENIDA PARQUE EN LA CIUDAD DE BOGOTÁ**

**ARCA C&D CONSTRUCCIONES Y DISEÑOS S.A.S**

**2022**

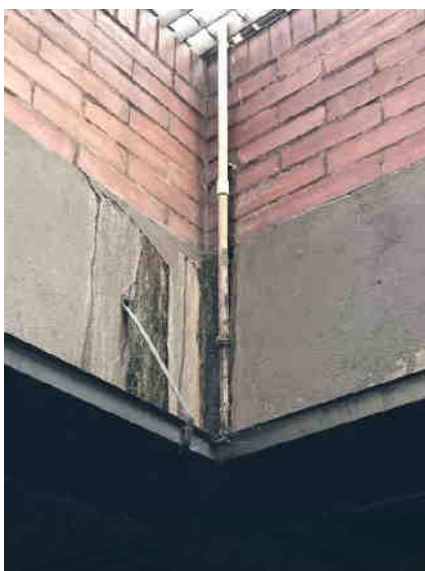
**Fotografía 1. Filtración de agua en el Sótano 1**

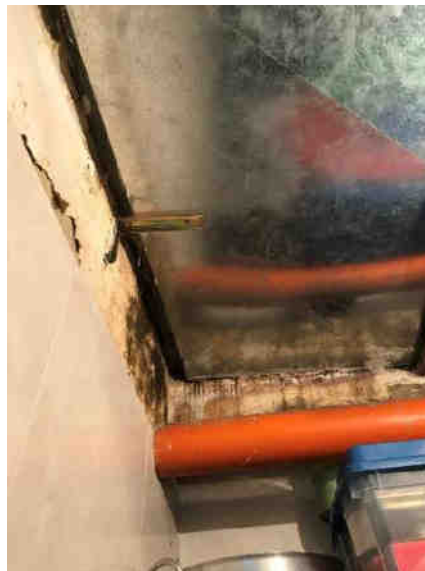
**Fotografía 2. Filtración de agua Sótano 2**

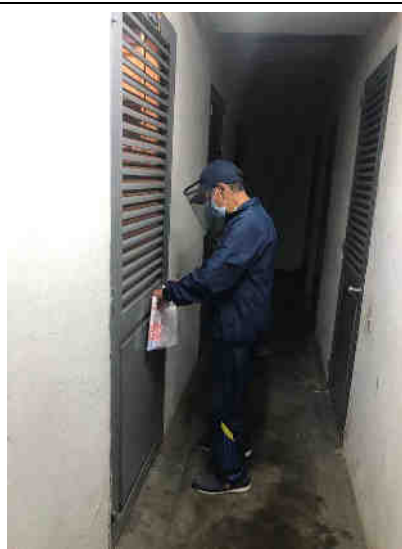
**Fotografía 4. Inspección del Deposito D03 debajo de la Torre 2**

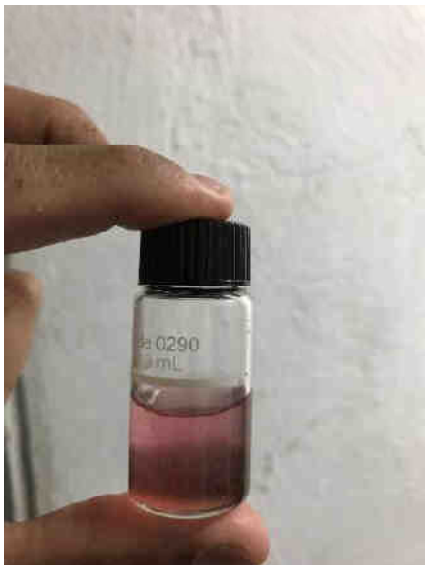
| <p><b>Fotografía 5. Presencia de cloro en el agua que drenaba del Deposito D20</b></p> | <p><b>Fotografía 6. Equipo multiparámetro para revisión de Calidad de Agua</b></p> |

En un primer momento se detectó cloro residual en el agua que drenaba del Deposito D20, el sitio más crítico, posteriormente esta teoría fue descartada.

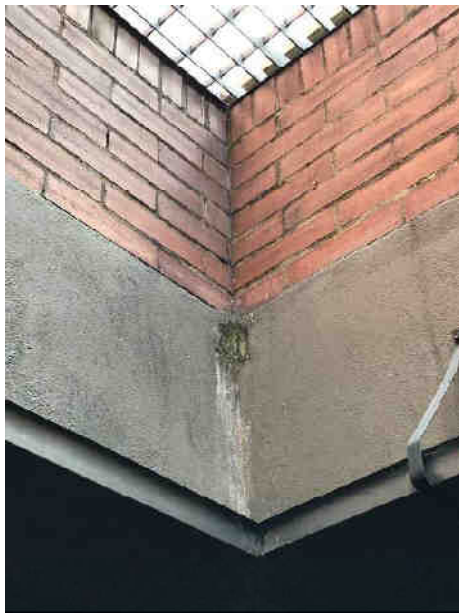
**Fotografía 7. Filtración de agua en las paredes del tragaluz, así como bandeja de recolección de aguas lluvias**

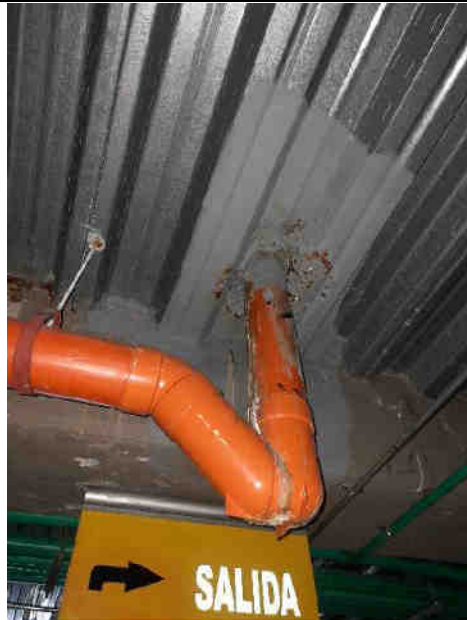
**Fotografía 8. Bajante de aguas lluvias con procesos de impermeabilización, para evitar la filtración a través de la placa**

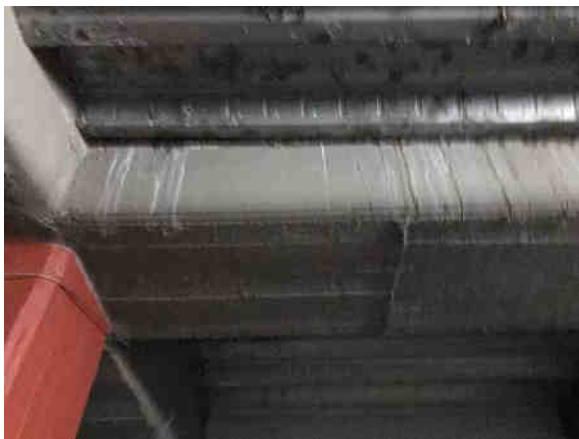
**Fotografía 9. Drenaje de agua a través de los muros parqueadero de motos**

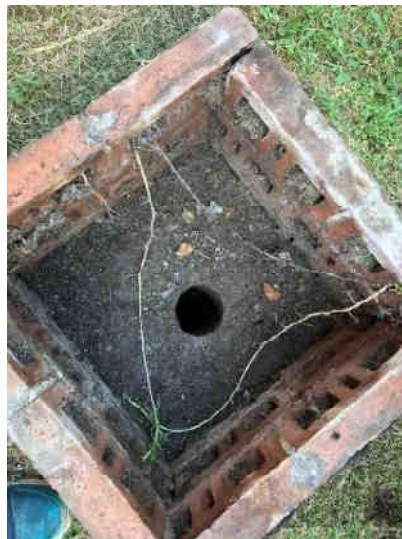
**Fotografía 10. Caja de recolección de aguas lluvias en la superficie de la zona verde**

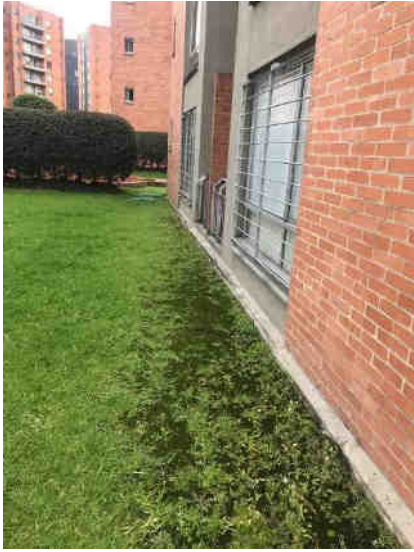
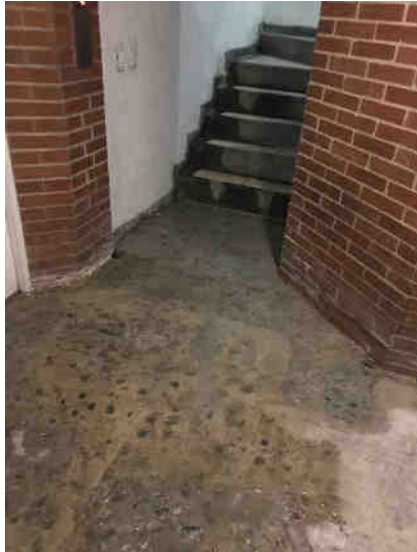
En las visitas realizadas a la copropiedad se evidenciaron posibles filtraciones en el perímetro de las torres de apartamentos como se pueden observar en las Fotografía 11 y Fotografía 12

| <p><b>Fotografía 11. Jardineras colindando directamente contra el paramento de la torre</b></p> | <p><b>Fotografía 12. Filtración de agua al interior de la Torre 9</b></p> |

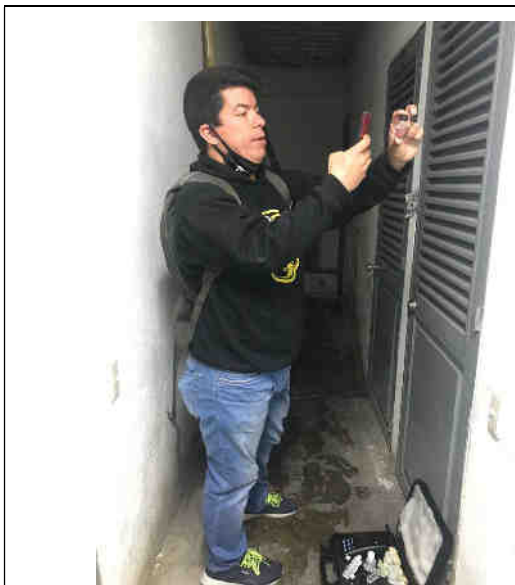
**Fotografía 13. Depósito D20 debajo sótano 2 Torre 2 – Se evidenció presencia de cloro residual**

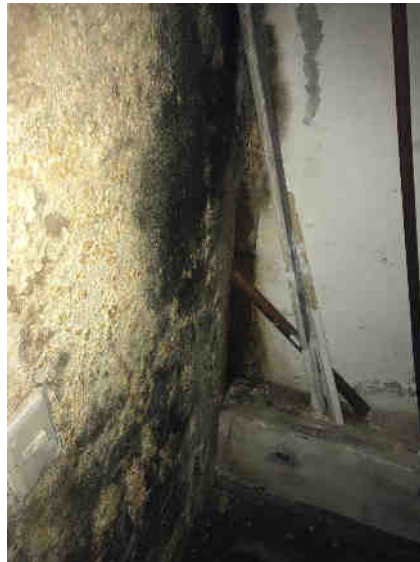
**Fotografía 14. Filtración de agua en el muro exterior del sótano 2 Torre 2**

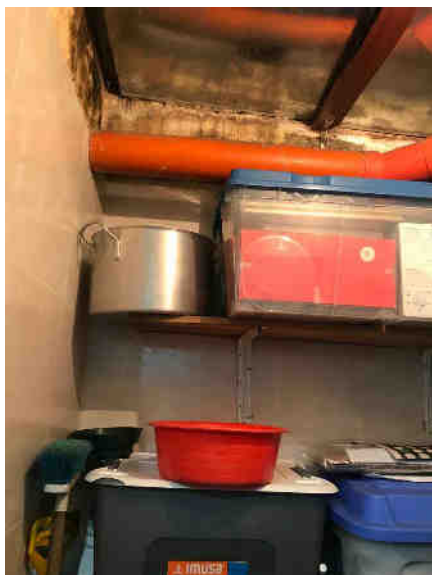
**Fotografía 15. Afectación deposito D03 debajo del sótano 2 Torre 2**

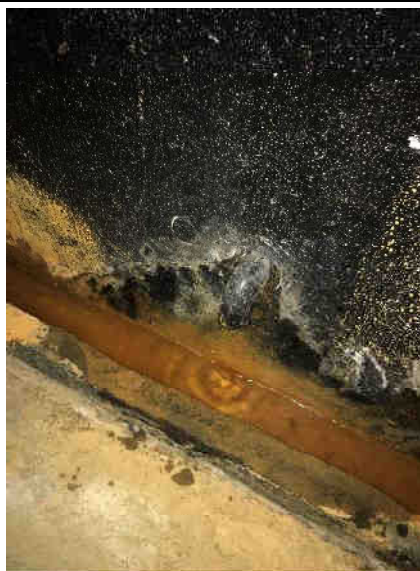
**Fotografía 16. Agua de subdrenaje y del interior del depósito ubicado frente a parqueadero 33 debajo del sótano 2 Torre 2**

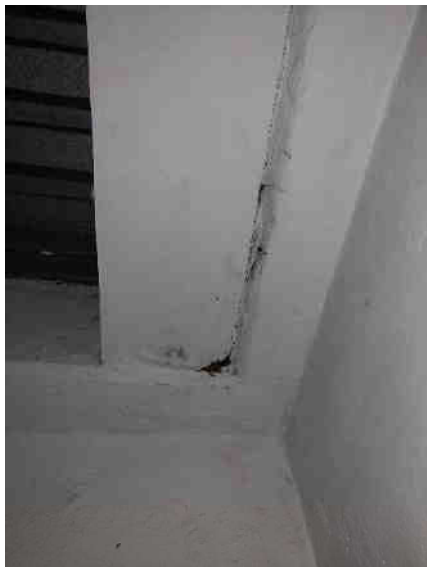
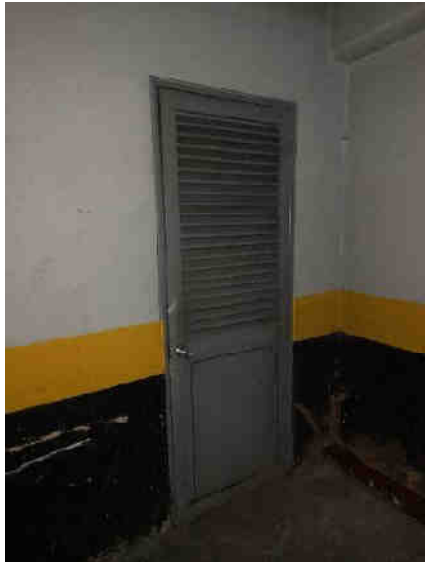
| <p><b>Fotografía 17. Canaleta de recolección de agua en el depósito ubicado frente a parqueadero 203 debajo sótano 2 Torre 9</b></p> | <p><b>Fotografía 18. Fachada depósito ubicado frente al parqueadero 203 debajo del sótano 2 Torre 9</b></p> |

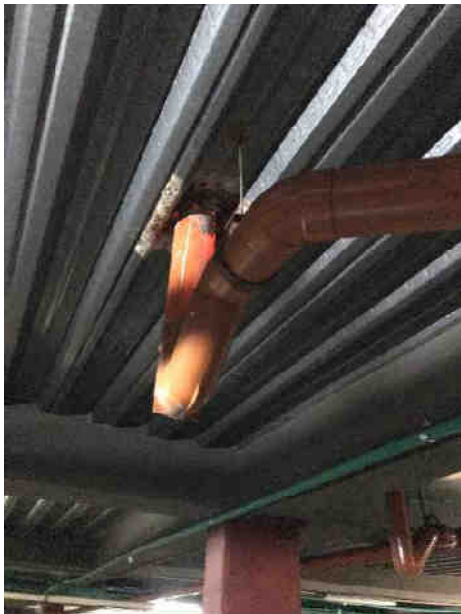
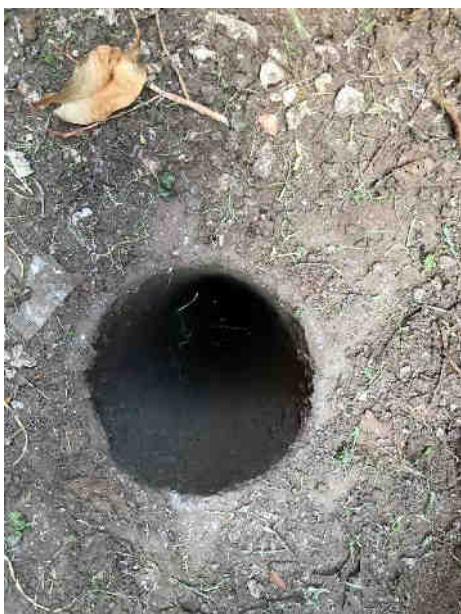
| <p><b>Fotografía 19. Sifón colmatado por la presencia de tierra de las jardineras</b></p> | <p><b>Fotografía 20. Vista superior bajante de aguas lluvias totalmente colmatado</b></p> |

Se evidenció la presencia de arena en los sifones de los bajantes de aguas lluvias que se encuentran adosados a la placa del primer piso, así como la necesidad de mantenimiento preventivo de las cajas de recolección de aguas lluvias ubicadas en las jardineras del primer piso tanto en la plazoleta central como las ubicadas en el perímetro de las torres de apartamentos.

- Sondeo y retiro de tierra de los sifones de las tuberías de aguas lluvias que provienen de las cajas de recolección en las jardineras.
- Mantenimiento y reparación de las cajas de recolección de aguas lluvias ubicadas en las jardineras de la plazoleta central y las perimetrales a las torres de apartamentos.
- Instalación de un sistema de retención tierra al interior de las cajas que drenan las aguas lluvias provenientes de las jardineras.
- Impermeabilización de las juntas que se han visto afectadas por la infiltración de agua desde la superficie de las jardineras.

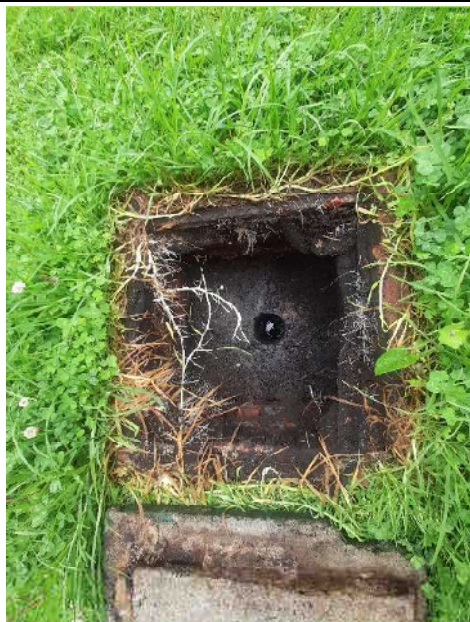
**Fotografía 21. Caja de recolección de aguas  
lluvias en perímetro de la Torre 2**

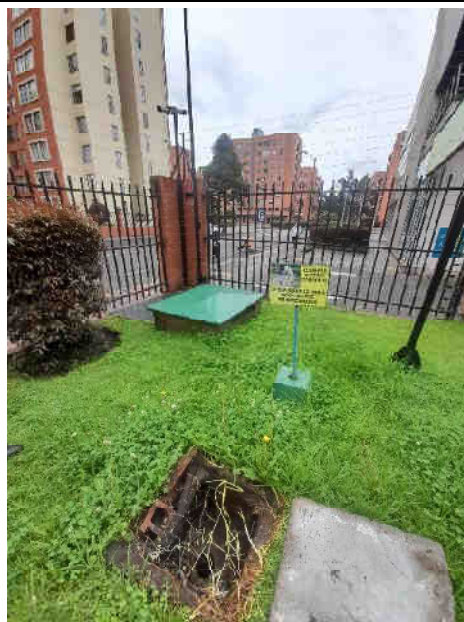
**Fotografía 22. Caja de recolección de aguas  
lluvias perimetral a la Torre 2**

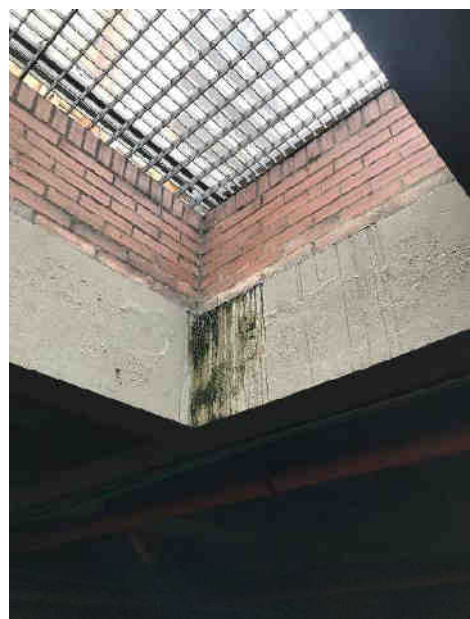
**Fotografía 23. Juntas afectadas por el paso  
de aguas lluvias desde las jardineras**

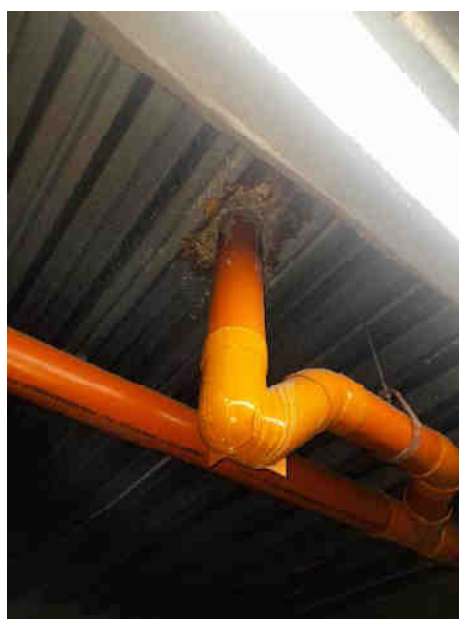
**Fotografía 24. Filtración de agua desde la  
superficie por el paso por la placa**

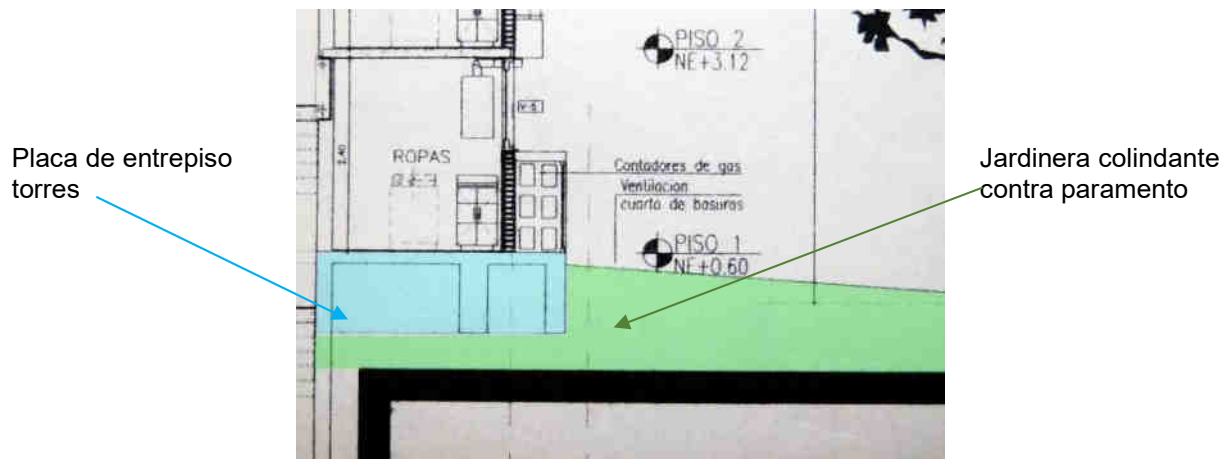
**Figura 11. Perímetro Torres de apartamentos**

Respecto al perímetro de las torres que no colinda contra la placa de entrepiso del sótano, el nivel de las jardineras internas colinda directamente contra el paramento de las edificaciones, como se indica en el detalle a continuación.

Teniendo en cuenta el análisis previamente enunciado, podemos deducir, que algunas filtraciones que se están presentando al interior del sótano 1 provienen de fallas del sellamiento de la junta de dilatación o ausencia de material sellante en juntas de dilatación.

También se están generando por fallas en la impermeabilización de las jardineras que se encuentran ubicadas sobre o colindan contra las juntas de dilatación y la ausencia de bordillos, medias cañas y cintas de perímetro en las fachadas que los paramentos colindan directamente contra las jardineras posteriores.

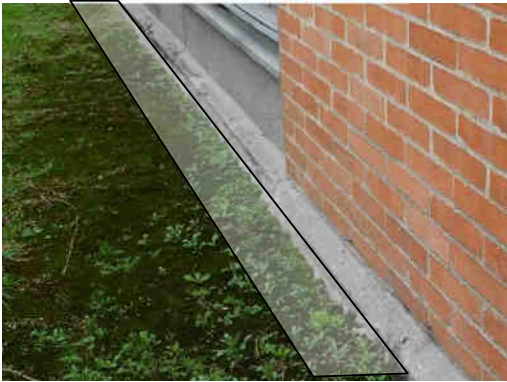
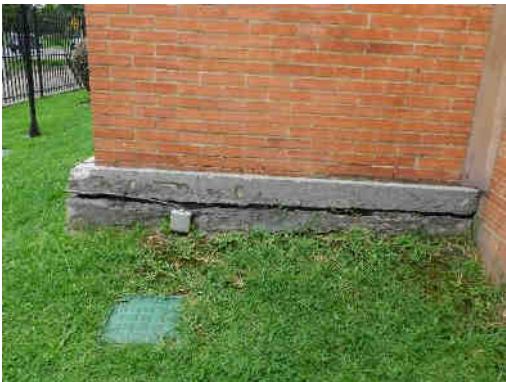
Se evidencian grietas en cintas perimetrales y bordillos de poco desarrollo que permiten la penetración del agua por el terreno.

| <p><b>Fotografía 27. Detalle Paramento con bordillos de poco desarrollo</b></p> | <p><b>Fotografía 28. Detalle Paramento con cintas perimetrales agrietadas</b></p> |

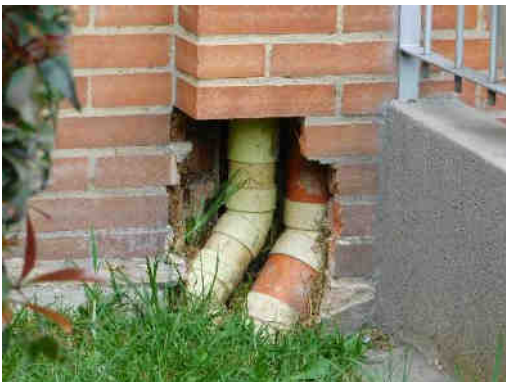
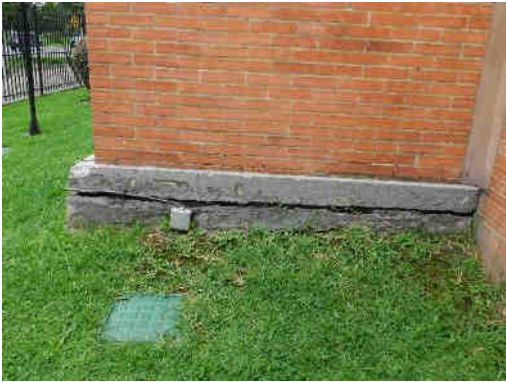
Se evidencian perforaciones en ductos de fachada y grietas en cintas de aislamiento perimetral que permiten penetración de agua.

| <p><b>Fotografía 29. Perforaciones en ductos de fachadas</b></p> | <p><b>Fotografía 30. Grietas en cintas de aislamiento perimetral</b></p> |

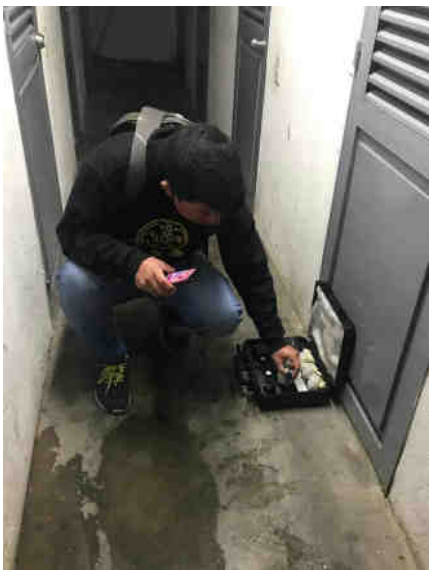
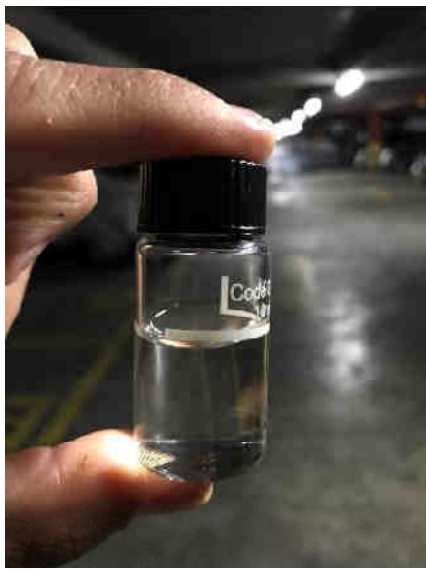
| <p><b>Fotografía 31. Verificación de cloro libre en el agua que drena del Deposito D20</b></p> | <p><b>Fotografía 32. Verificación de cloro residual en el agua que drena por los sistemas de subdrenaje del edificio</b></p> |

Como resultado de las pruebas se pudo establecer que el agua proveniente de escorrentía de la Bodega D20 contenía cloro libre residual, razón por la cual se indicó la necesidad de tomar muestras del agua de infiltración directamente en el interior de la Bodega D20, para lo cual se necesitaba acceder al interior de la misma.

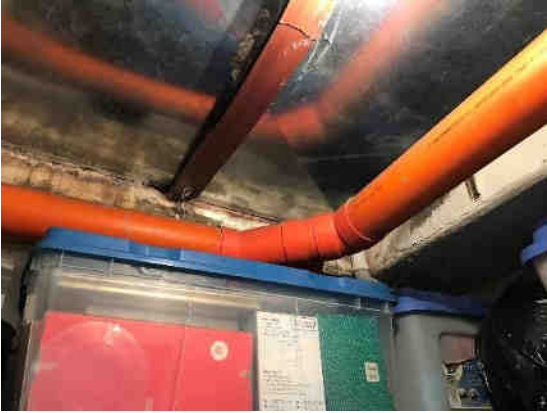
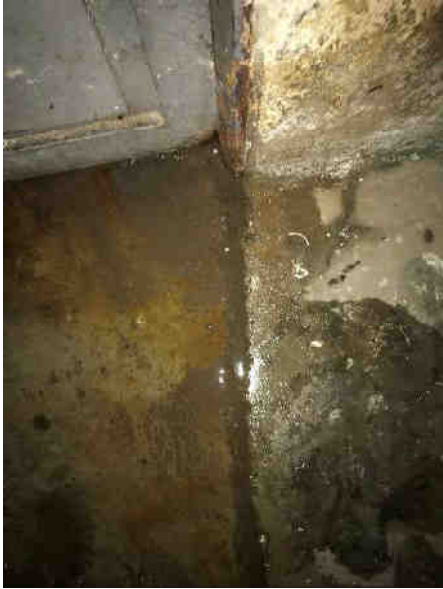
Ese día se entrevistó al señor Miguel Quevedo propietario del Deposito D03 ubicado en el Sótano 2 de la Torre 2, quien explicó la problemática presentada en su bodega y que dicha situación se venía presentando alrededor de 5 años atrás. Igualmente indicó que en la superficie fue instalada una tubería de drenaje adicional, pero no especificó que tipo de tubería, ni el tipo de aguas que transportaba.

| <b>Fotografía 33. Problemática de infiltración de aguas lluvias al interior del Deposito D03</b> | <b>Fotografía 34. Drenaje de agua del interior de la Bodega D20, la cual se muestreo</b> |

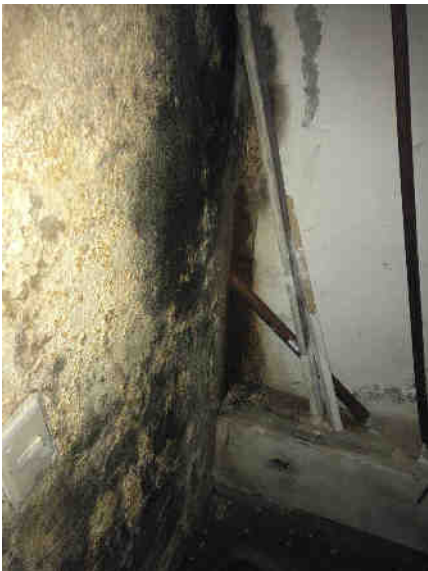
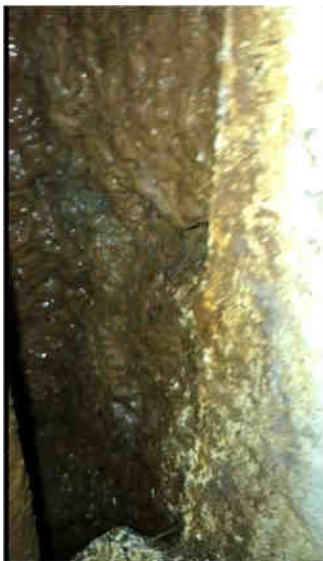
Igualmente se pudo identificar la corrosión del muro de contención del sótano ubicado al frente de la Bodega D20 debajo de la Torre 2, un olor leve a sulfuro de hidrogeno producido por los microorganismos anaerobios que reducen los sulfatos a sulfitos en las aguas residuales domésticas y la posibilidad de ver el terreno circundante a los muros.

| <p><b>Fotografía 35. Muro de contención frente a la Bodega D20, visiblemente corroído y con olor a agua residual doméstica</b></p> | <p><b>Fotografía 36. Vista del interior del muro de contención frente a la Bodega D20</b></p> |

En una tercera y cuarta visita se revisaron nuevamente la filtración y la esorrentía la interior de la Bodega D20, encontrando presencia de aguas residuales domésticas, en esta ocasión no se evidenció la presencia de cloro residual libre y en entrevista con el operario de mantenimiento se indico que se utilizaba hipoclorito de sodio para disminuir el olor de las aguas que provenían del interior de las bodegas, lo que explica de alguna forma los resultados obtenidos previamente y descarta la posibilidad de que la fuente de agua de las filtraciones sea un tubo de agua potable.
