## **DIAGNÓSTICO DE LAS POSIBLES CAUSAS DE INFILTRACIÓN DE AGUA EN LOS SÓTANOS DEL CONJUNTO RESIDENCIAL AVENIDA PARQUE EN LA CIUDAD DE BOGOTÁ**

**ARCA C&D CONSTRUCCIONES Y DISEÑOS S.A.S**

**2022**

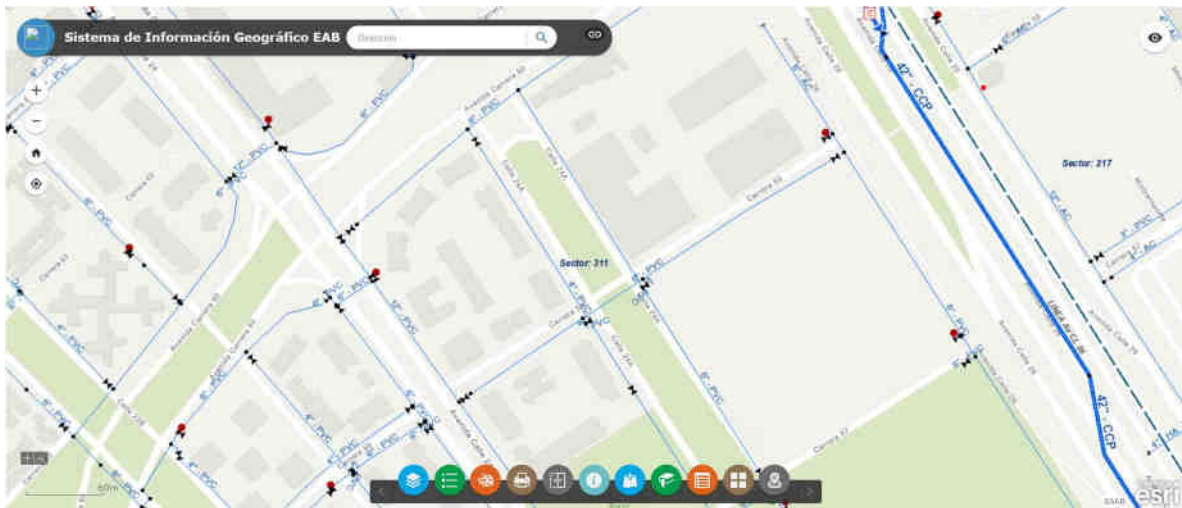
**Figura 6. Redes de acueducto circundantes a la copropiedad**

- Calle 24A (Frente de la copropiedad): De acuerdo con la información consultada a lo largo de la Calle 24A sobre la calzada Suroccidental (frente de la copropiedad) entre Carreras 59 y 60, se extiende una tubería de Policloruro de vinilo (PVC) de 4" de diámetro, instalada en el año 1990 a una profundidad promedio de 0,87 metros.
- Calle 24 (Detrás de la copropiedad): Sobre la calzada Nororiental de Avenida La Esperanza (Calle 24) entre Carreras 59 y 60, se extiende una tubería de PVC de 12" de diámetro, fue instalada en 1994 a una profundidad promedio de 0,81 metros.

- Carrera 59: A lo largo de la Carrera 59 sobre la calzada suroriental entre la Avenida La Esperanza y la Calle 24A se extiende una tubería de PVC de 6" de diámetro, instalada en el año 1990 a una profundidad promedio de 0,81 metros.
- Avenida Carrera 60: Sobre la calzada suroriental de la Avenida Carrera 60 entre las Calles 24 (Avenida La Esperanza) y 24A se extiende una tubería de PVC de 8" de diámetro, instalada en el año 1994 a una profundidad promedio de 0,78 metros.

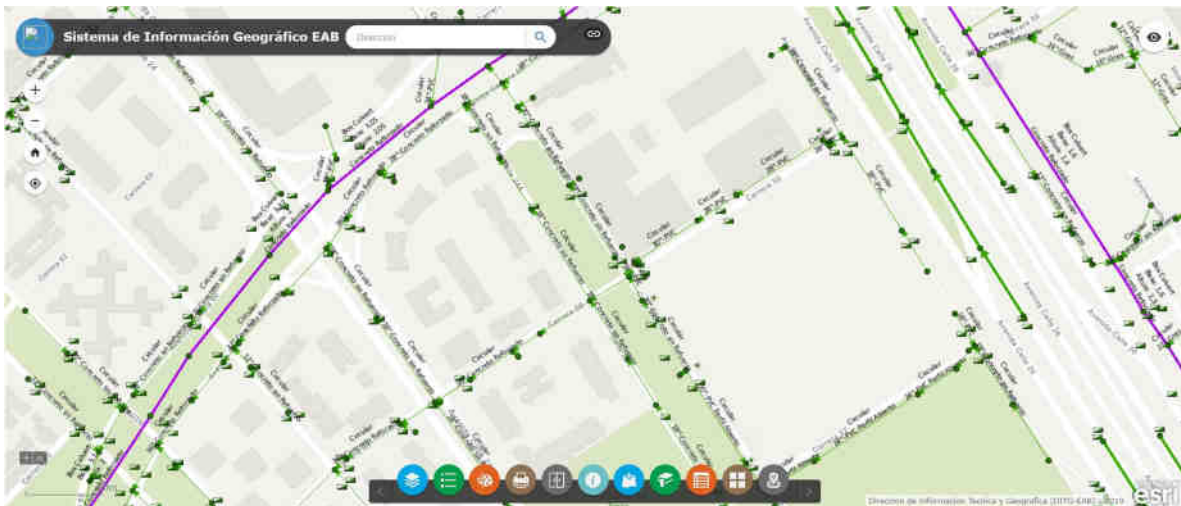
**Figura 7. Redes de alcantarillado pluvial circundantes a la copropiedad**

- Calle 24A (Frente de la copropiedad): De acuerdo con la información consultada a lo largo de la Calle 24A sobre la calzada Suroccidental (frente de la copropiedad) entre Carreras 59 y 60, se extiende una tubería de Concreto Simple de 18" de diámetro, la cual drena en sentido sur norte, fue instalada en el año 1991 a una profundidad promedio de 3,75 metros.
- Calle 24 (Detrás de la copropiedad): Sobre la calzada Nororiental de Avenida La Esperanza (Calle 24) entre Carreras 59 y 60, se extiende una tubería de Concreto Simple de 18" de diámetro, drenando en sentido sur norte, fue instalada en el año 1991 a una profundidad promedio de 3,82 metros.

- Carrera 59: A lo largo de la Carrera 59 sobre la calzada suroriental entre la Avenida La Esperanza y la Calle 24A se extiende una tubería de Concreto reforzado de 36" de diámetro, drena en sentido oriente occidente y fue instalada en el año 1991 a una profundidad promedio de 3,83 metros.
- Avenida Carrera 60: Sobre la calzada suroriental de la Avenida Carrera 60 entre las Calles 24 (Avenida La Esperanza) y 24A se extiende una tubería de Concreto Reforzado de 28" de diámetro, drenando en sentido norte sur y fue instalada en el año 1991 a una profundidad promedio de 3,66 metros.

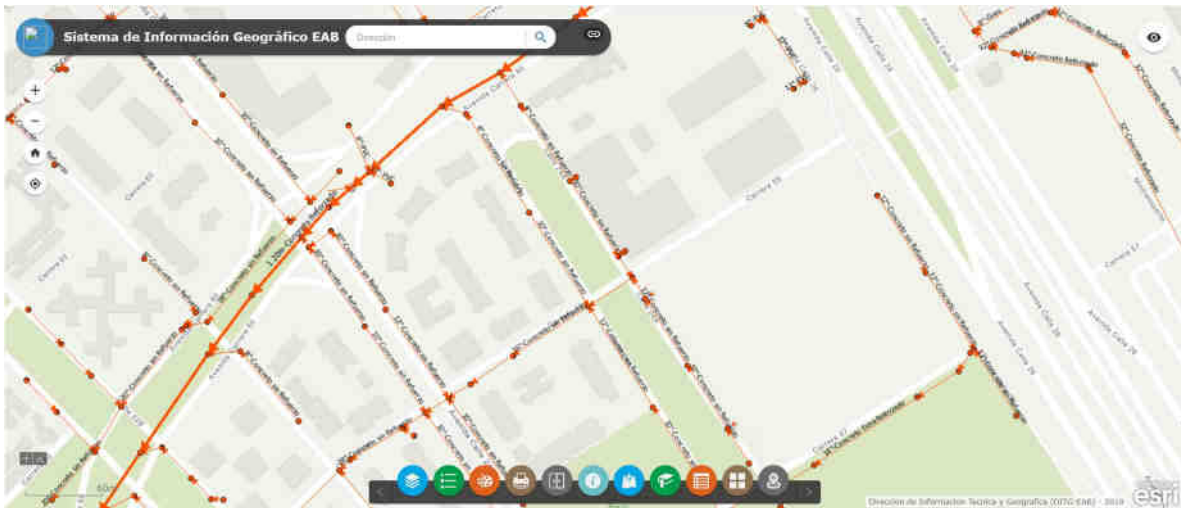
**Figura 8. Redes de alcantarillado sanitario circundantes a la copropiedad**

- Calle 24A (Frente de la copropiedad): De acuerdo con la información consultada a lo largo de la Calle 24A sobre la calzada Suroccidental (frente de la copropiedad) entre Carreras 59 y 60, se extienden dos tuberías de Concreto Simple de 8" y 10" de diámetro respectivamente, la de 8" drena en sentido sur norte, mientras que la de 10" drena en sentido norte sur, fueron instaladas en el año 1991 a una profundidad promedio de 2,40 metros.
- Calle 24 (Detrás de la copropiedad): Sobre la calzada Nororiental de Avenida La Esperanza (Calle 24) entre Carreras 59 y 60 se extienden dos tuberías de Concreto Simple de 12" de diámetro, una drena en sentido sur norte, mientras

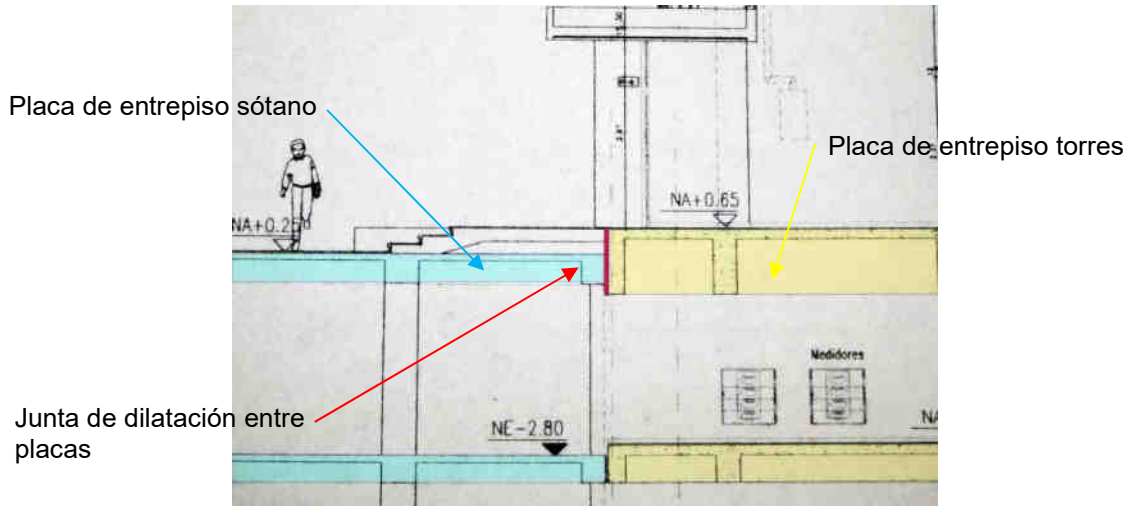
**Figura 9. Detalle de alzado**

Las placas de entrepiso del primer nivel de las torres se encuentran dilatadas de las placas de entrepiso o placa de cubierta del sótano 1.

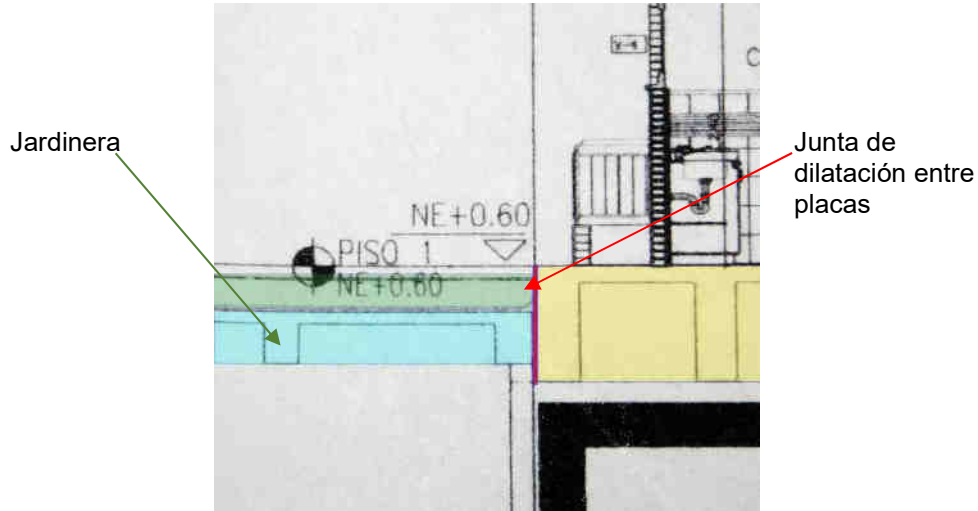
**Figura 10. Detalle juntas de dilatación**

La junta de dilatación abarca a lo largo de las torres pasando por las jardineras interiores de zonas comunes del conjunto.

Teniendo en cuenta el análisis previamente enunciado, podemos deducir, que algunas filtraciones que se están presentando al interior del sótano 1 provienen de fallas del sellamiento de la junta de dilatación o ausencia de material sellante en juntas de dilatación.

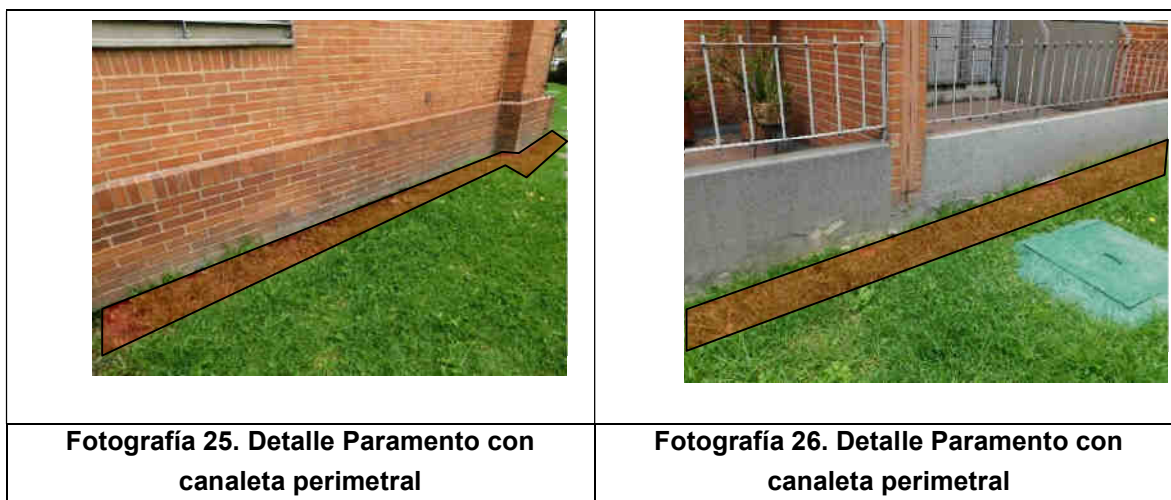
Respecto al perímetro de las torres que no colinda contra la placa de entrepiso del sótano, el nivel de las jardineras internas colinda directamente contra el paramento de las edificaciones, como se indica en el detalle a continuación.

También se están generando por fallas en la impermeabilización de las jardineras que se encuentran ubicadas sobre o colindan contra las juntas de dilatación y la ausencia de bordillos, medias cañas y cintas de perímetro en las fachadas que los paramentos colindan directamente contra las jardineras posteriores.
